THEMA

Dagschouw Veesteeg d.d. 18-06-2019

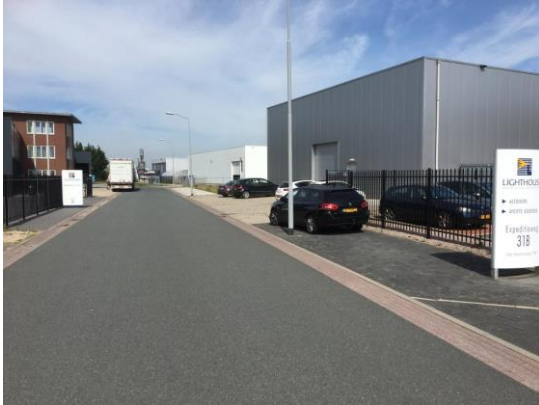
Zeer netjes onderhouden. Mooie bestrating aangelegd aan de zuidzijde van de Expeditieweg.

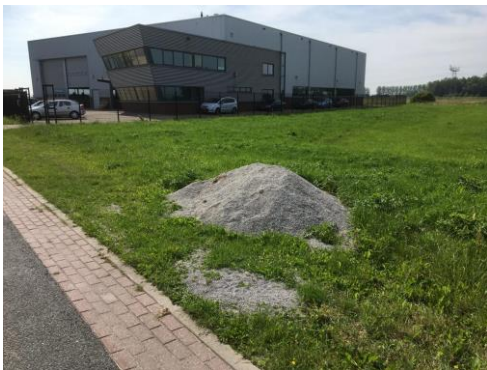
Bult split op een gemeentekavel. Afkomstig van werkzaamheden van de gemeente.

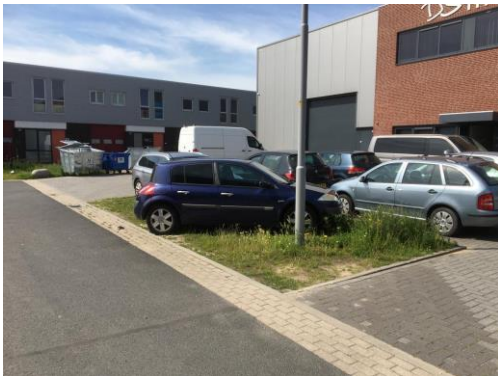
Groenstrook wordt gebruikt als parkeervak.

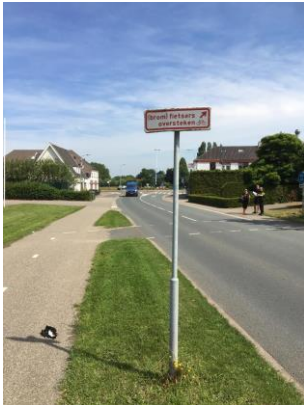
Fietspad overstekplaats Veesteeg, niet duidelijk vermeld voor automobilisten. Duidelijker aangeven doormiddel van borden of fietspad kleur.

- De verkeersveiligheid is goed. Voor de veiligheid is zorggedragen door bochten te verruimen en overzichtelijker te maken. Aandacht verdient het fietseroversteek punt op de Veesteeeg.

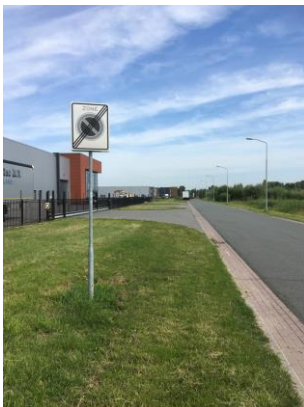
Mag nog geparkeerd worden aan de Expeditieweg zonder voorzieningen. De vraag is of dit gehandhaafd moet blijven?

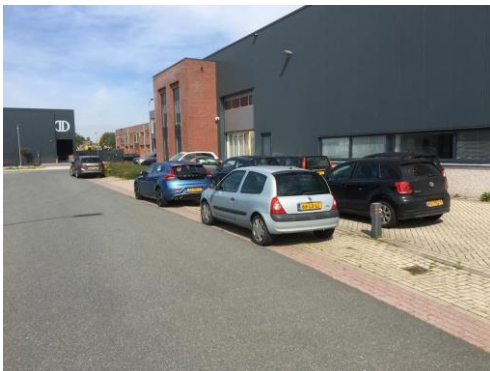
Auto's geparkeerd aan straat, lastig uit en indraaien voor vrachtwagens.

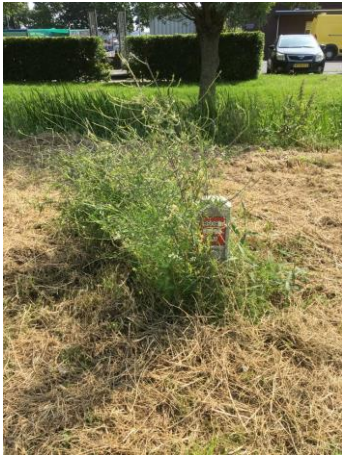
Paaltje niet goed zichtbaar, niet gemaaid met bosmaaier.

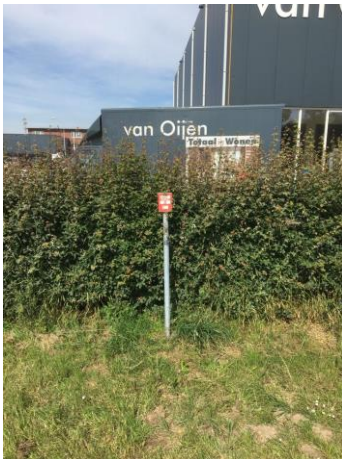
Put niet vindbaar bij de Expeditieweg.

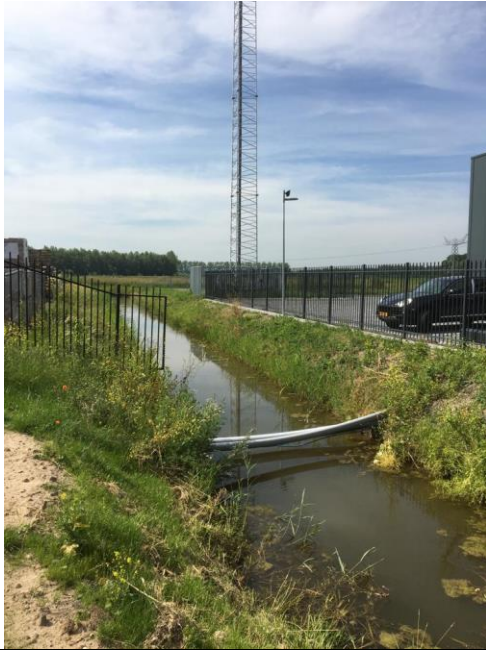
Leidingwerk over de sloot. Hier lijkt het dat de infrastructuur erg kwetsbaar is voor beschadigingen.

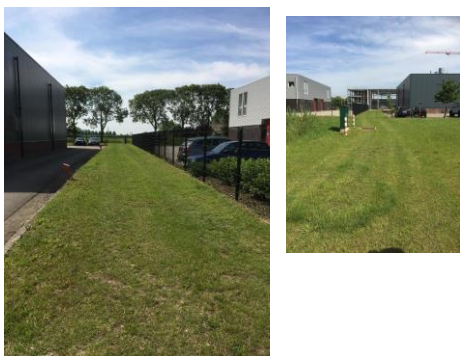
De noodweg van de Onderstal naar de Spijkesstraat is niet afgesloten met paaltjes. Deze weg kan (en wordt) nu gebruikt voor sluijverkeer, en zal in de toekomst een "lek" vormen voor het camerasysteem.

- De inbraakveiligheid is prima. Veel panden zijn voorzien van camera's en omheind. Nieuwe camerasysteem voor het complete terrein komt steeds dichterbij.
- Op de Onderstal moet de noodweg nog afgesloten worden.
- Bedrijven onder de aandacht brengen van 'camera in beeld'.

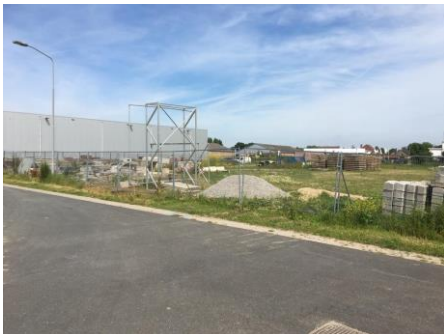
Nieuwe kavel van gemeentewerf, ziet er niet denderend uit.

- Groenonderhoud is prima. Mooie nieuwe bestrating en alles redelijk bijgehouden. Helaas bij de bebording niet met bosmaaier gewerkt.
- Kavel bij entree Onderstal kan beter.

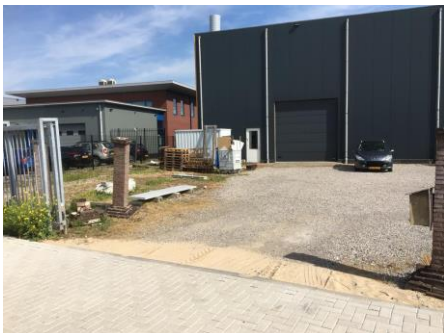
Hele vooruitgang bij Van Ooijen, echter verbetering is gewenst.

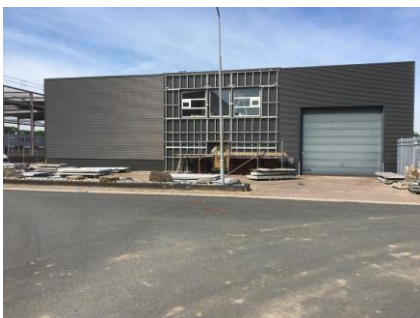
Hele vooruitgang bij Van Leeuwen. Lijkt erop dat er begonnen is aan het aanbrengen van de gevelbeplating.

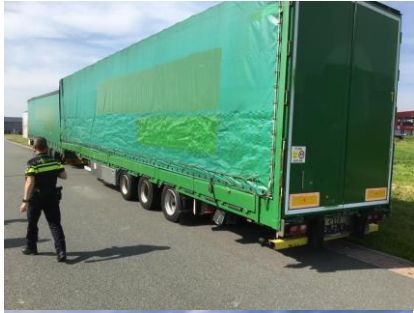
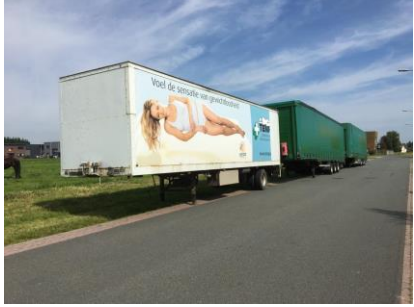
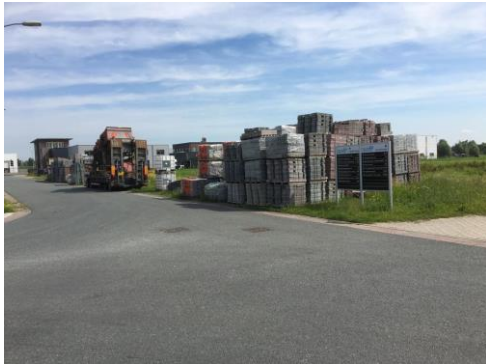
Illegale opslag en stalling trailers.

Geen denderende uitstraling aan de Expeditieweg bij de nog vrije kavels.
